# Baumschäden im Umkreis von Mobilfunksendeanlagen

Cornelia Waldmann-Selsam und Horst Eger

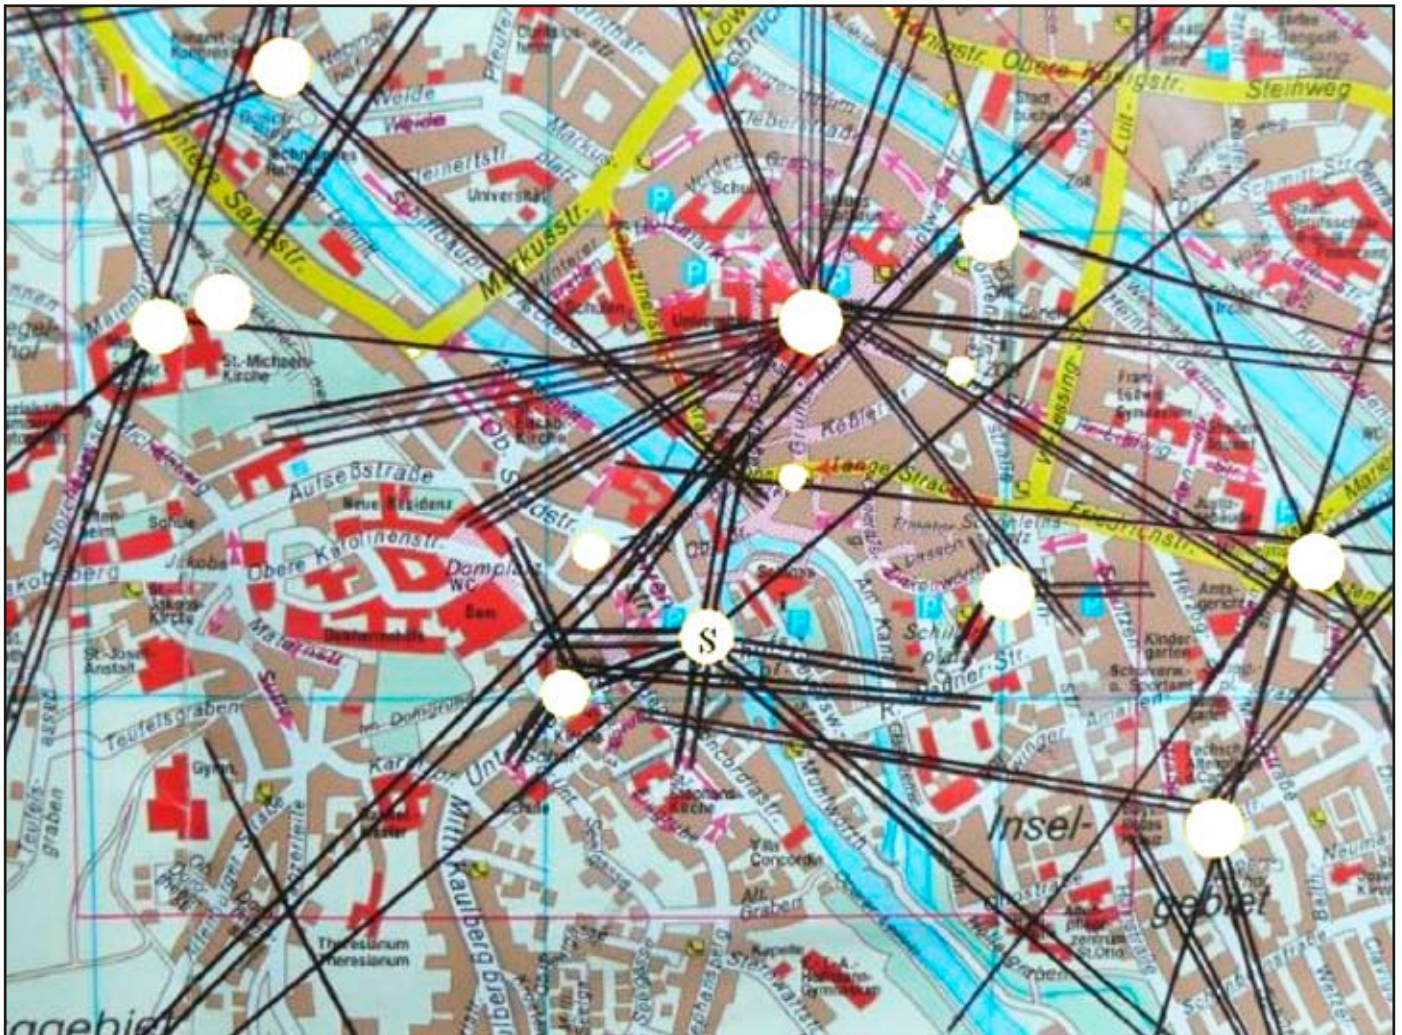
Abb.1: Ausschnitt aus dem Stadtplan Bamberg mit Domberg, Michelsberg, Konzerthalle, Zentrum, Schranne (S), Wilhelmsplatz und einem Teil des Haingebietes. Hinzugefügt wurden die Mobilfunkstandorte (gelb) und die Hauptstrahlrichtungen der Sektorantennen (schwarz) (Grundlage des Stadtplans: Stadtplan Bamberg, 23. Aufl., Städte-Verlag E. v. Wagner & J. Mitterhuber).

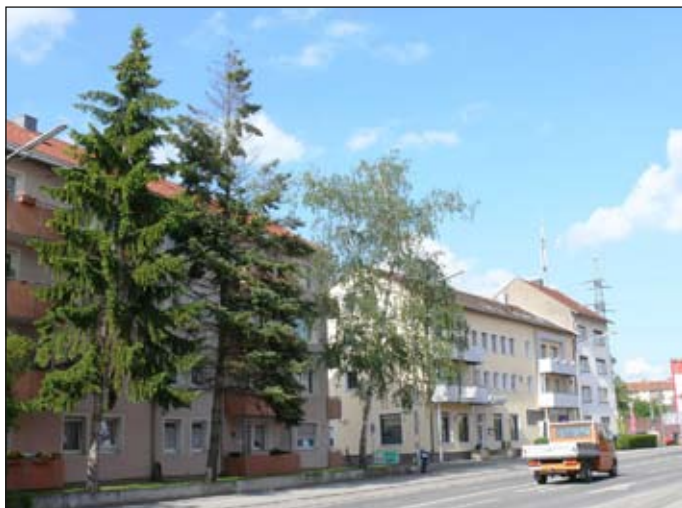
Abb. 3a: 27.5.2010: Zwei Fichten und eine Birke im Strahlungsfeld der Mobilfunksendeanlage Zollnerstraße in Bamberg im Mai 2010. Die zur Sendeanlage gewandte Fichte hat im oberen Teil viele Nadeln verloren. Die Birke wächst nicht in die Höhe (Foto: C. Waldmann-Selsam).

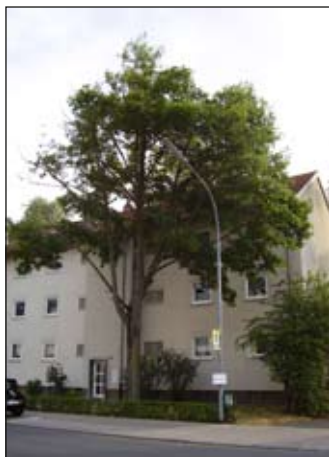
Abb. 4a: 8.7.2008: Einseitig geschädigter und bereits gestutzter Ahorn mit Sichtverbindung zur Sendeanlage Hauptsmoorstraße in Bamberg (Foto: C. Waldmann-Selsam).

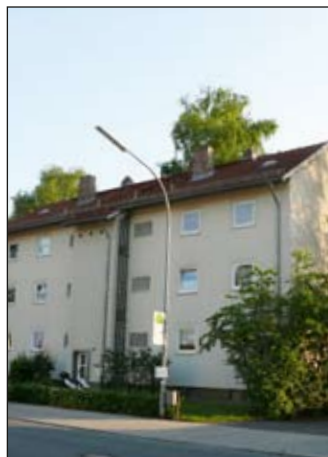
Abb. 4b: 3.6.2011: Da die Schädigung zunahm, wurde der Ahorn im Winter 2010/2011 gefällt (Foto: C. Waldmann-Selsam).

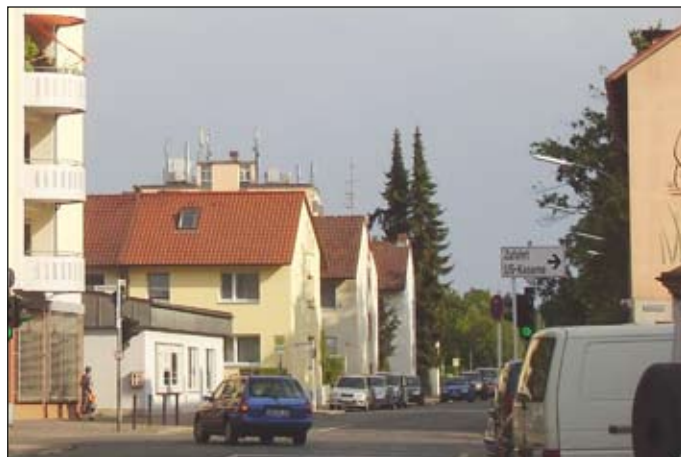
Abb. 4c: 8.6.2008: Blick von Kreuzung Hauptsmoorstr./Seehofstr. auf geschädigten Ahorn rechts, Mobilfunksendeanlage Hauptsmoorstr. 26 a und zwei Nadelbäume mit Wachstumsstörung in der Spitze (Foto: C. Waldmann-Selsam).

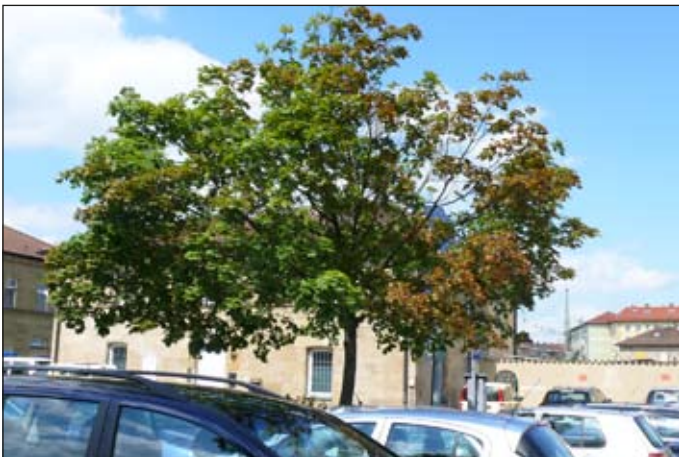
Abb. 5: 26.6.2012: Einseitig geschädigter Ahorn auf einem Grünstreifen des Parkplatzes am Bamberger Bahnhof. Es besteht Sichtverbindung zu Mobilfunkseendeanlagen. Die Hochfrequenzmessungen in 3 m Höhe ergaben große Unterschiede zwischen der Süd- und der Nordostseite: Südseite:  $970 \mu\text{W}/\text{m}^2$ , Nordostseite  $130 \mu\text{W}/\text{m}^2$  (Foto: C. Waldmann-Selsam).

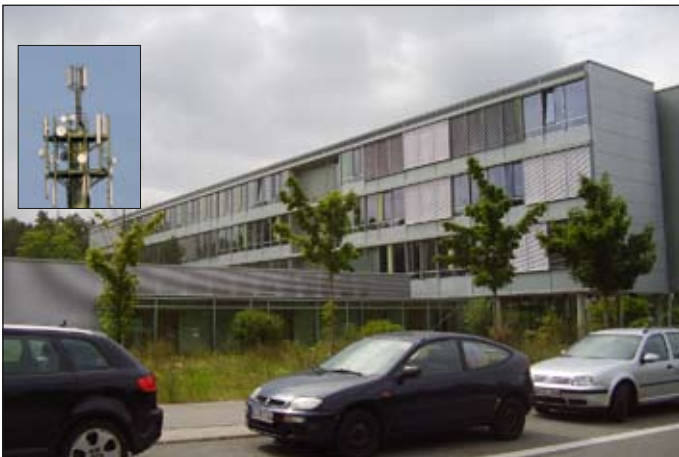
Abb. 6: 29.8.2008: Vier Ahornbäume auf einer Wiese in der Gutenbergstraße in Bamberg weisen im August 2008 erhebliche Unterschiede auf. Von Ahorn 1 besteht Sichtverbindung zur Mobilfunkseendeanlage Gutenbergstraße, von Ahorn 4 nicht (Foto: C. Waldmann-Selsam).

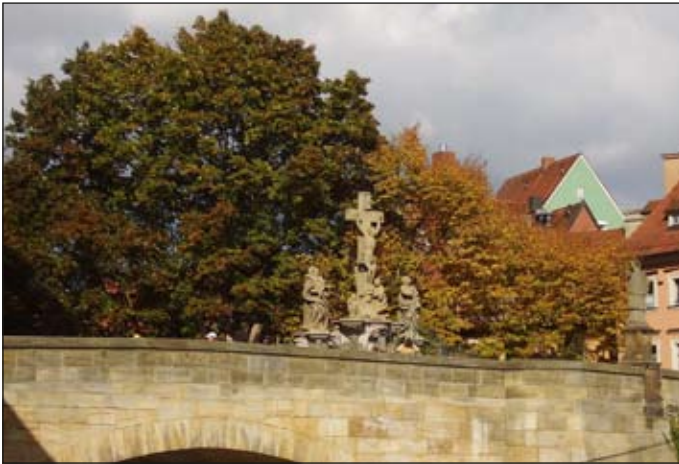
Abb. 7a: 13.10.2009: Ahorn und Hainbuche an der Oberen Brücke in Bamberg sind dicht belaubt (Foto: C. Waldmann-Selsam).

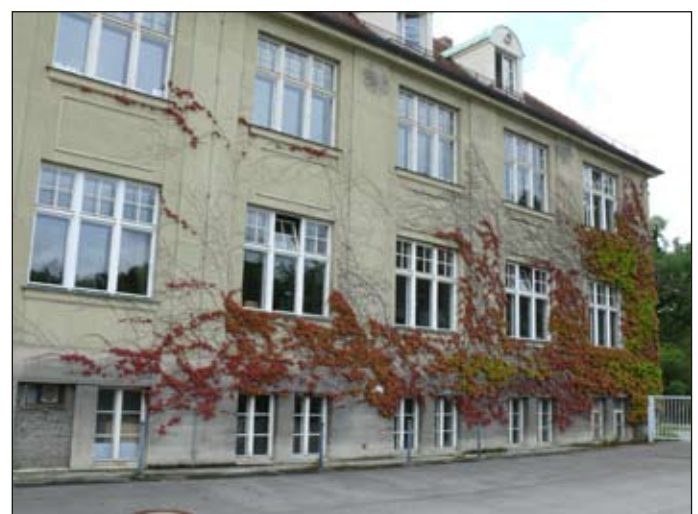
Abb. 8b: 3.8.2012: Westlicher Flügel der Nordfassade des Botanischen Institutes mit teilweise abgestorbenem und vorzeitig rot gefärbtem Wilden Wein. Auf die Nordfassade treffen aus ca. 150 m Entfernung Hochfrequenzimmissionen ausgehend von den Mobilfunksendeanlagen des Eichamtes auf. Die Hochfrequenzmessung ergab  $4.980 \mu\text{W}/\text{m}^2$  (Foto: C. Waldmann-Selsam).
